Our Ref. 173/17

SURVEY REPORT

S/Y “SEIGNEUR”

VISITA PREVENTIVA

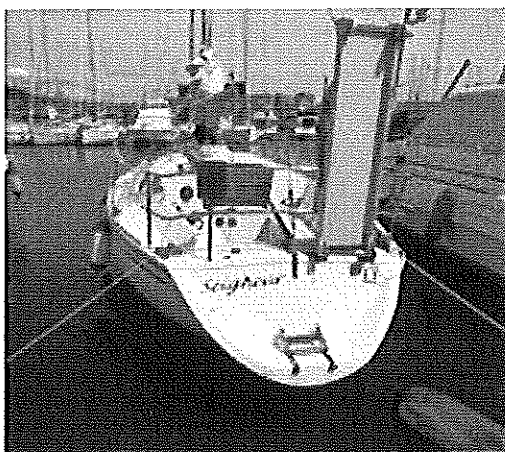
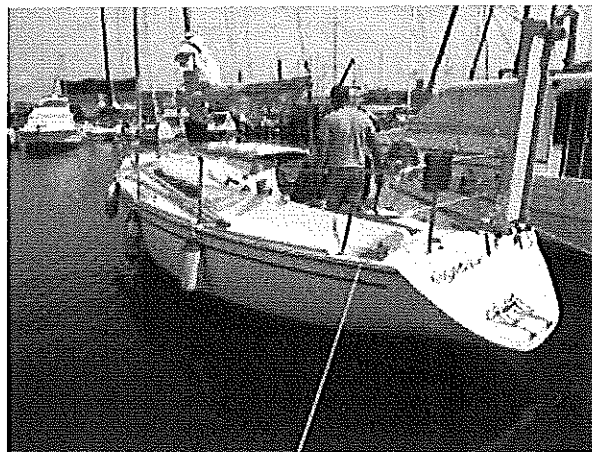
PRINCIPALI CARATTERISTICHE DELL'IMBARCAZIONE

• Tipo	S/Y
• Nome	SEIGNEUR
• Numero Identificazione Scafo (H.I.N.)	N.A.
• Bandiera	==
• Ufficio e n. d'iscrizione	Non soggetta ad immatricolazione
• Proprietario	Non accertabile
• Costruttore	Non accertabile
• Modello	==
• Materiale di costruzione	P.R.F.V.
• Anno di costruzione	Non accertabile, si presume anni '80
• Lunghezza f.t.	mt. 8,50 ca.
• Larghezza f.f.	mt. 2,80 ca.
• Certificato di sicurezza	Non accertabile

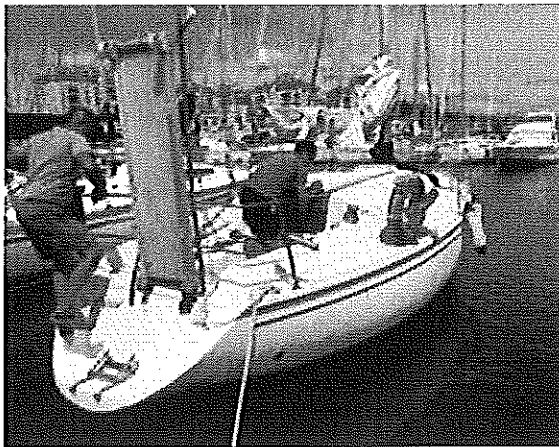
OPERA VIVA, OPERA MORTA, STRUTTURE

| • Condizioni generali del ponte di coperta | DISCRETE |
| • Condizioni generali delle sovrastrutture | DISCRETE |
| • Condizioni generali dei mezzi di governo | DISCRETE |
| • Stato di conservazione, manutenzione ed accessibilità degli scarichi e delle prese a mare | PESSIME |

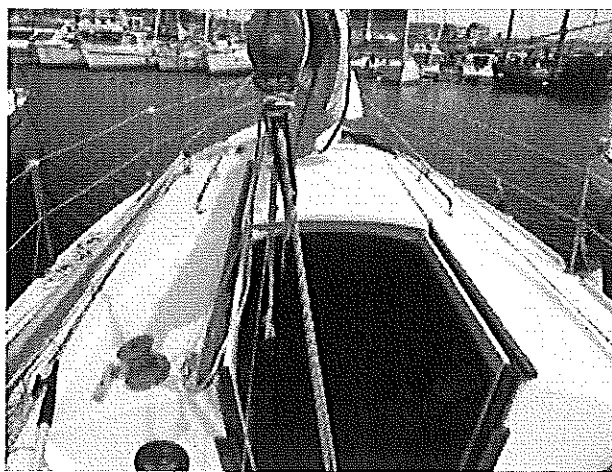
ATTREZZATURA VELICA

• Numero alberi	Uno
• Materiale	Alluminio
• Armamento	Randa e Fiocco
• Avvolgifiocco	Manuale
• 2 Winches	BARLOW

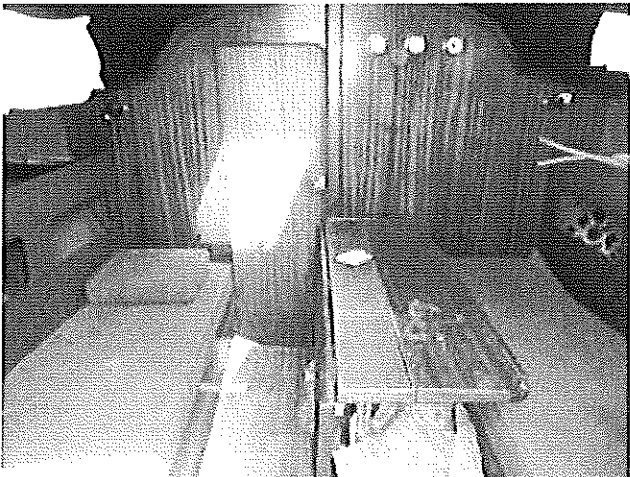
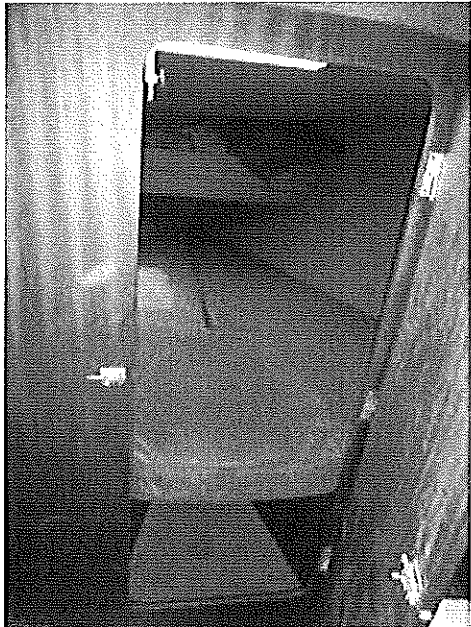
SISTEMAZIONI INTERNE

- Cabine 1 cabina doppia a prora + Dinette con 2 letti
- Posti letto 4
- Locali igiene 1

Le cabine e gli arredi sono in generali PESSIME condizioni.

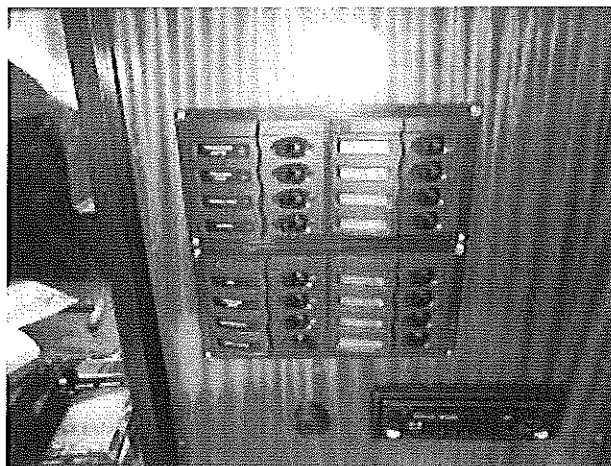
STRUMENTAZIONE

- Bussola rilevamento
 - Orologio
 - Barometro
 - CB
 - GPS
 - Igrometro
- BARIGO
ALAN
EAGLE
